サブレーションプールの異物とECCSの機能喪失

福島老朽原発を考える会

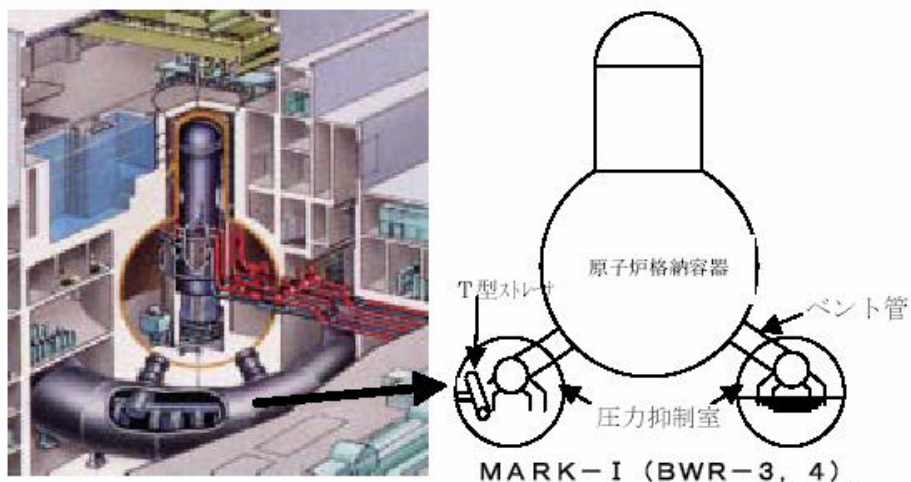
ドーナツ状の圧力抑制室とサブレーションプール

今年の 9 月以降、東電をはじめとした沸騰水型（BWR）原発において、あわせて 1,000 を超える異物が原発炉心直下のプール内で発見され、大問題になっています。BWR 原発の格納容器内、原子炉圧力容器の直下には、ドーナツの形状をした「圧力抑制室」という高さ約 9 メートルの部屋があります。部屋には深さ 6 メートルの水が張られ、プールになっていますが、これが「サブレーションプール」です。東電でいうと、福島第一 1～5 号機は断面が円形で、まさしくドーナツ形をしています。福島第一 6 号機と福島第二、柏崎刈羽原発 1～7 号機は断面が四角形で、「バームクーヘン形」とでもいうべき形状をしています。異物の多くが針金やビニール片などの小物ですが、中には、グラインダー、スパナ、靴、2 メートル四方のビニールシートといったものまで見つかっています。

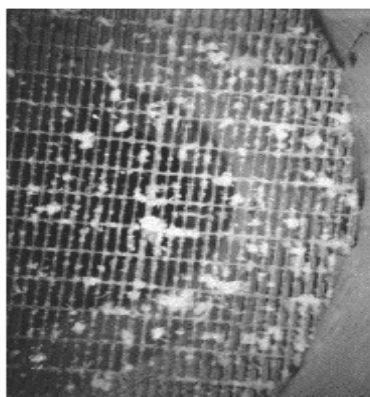
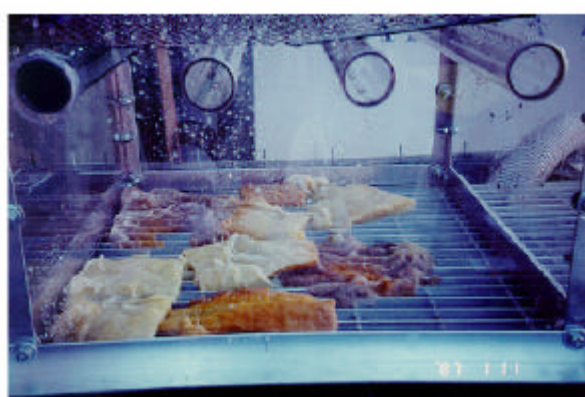
保温材による閉塞実験の様子 出典：BWR ECCS STRAINER BLOCKAGE ISSUE: SUMMARY OF RESEARCH AND RESOLUTION ACTIONS/Los Alamos National Laboratory

一旦は解決した後になぜストレーナー閉塞事故が起きたのか。その後の調査で、これまではストレーナーに捉えられた繊維状の物質だけを問題にして実験していたのですが、実際には、ストレーナーに捉えられた繊維状の物質が層となり、これがフィルターの役割を果たして、今度は微粒子を捉え、ますます閉塞してしまうという現象が起きていたことが明らかになりました。

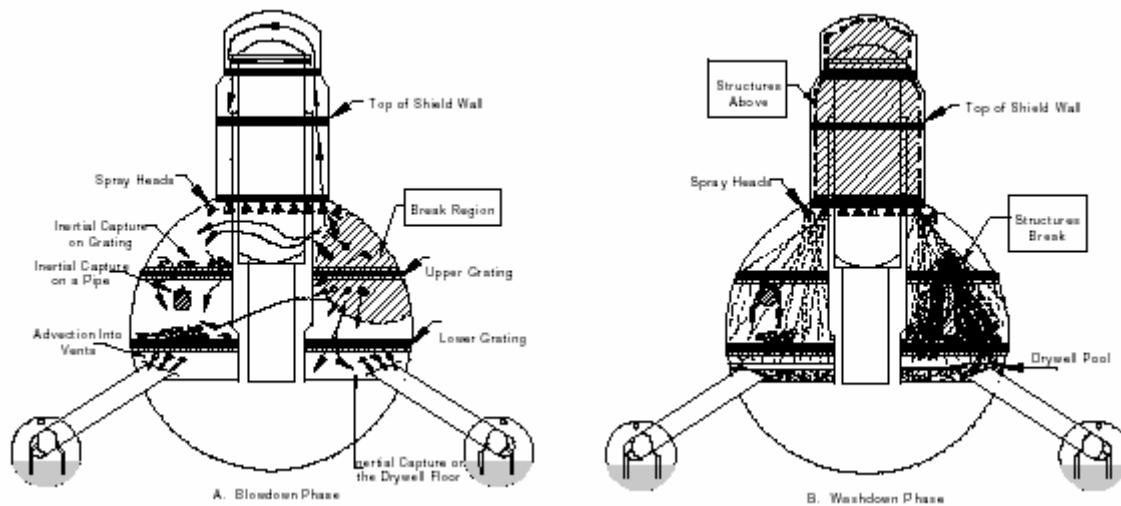
保温材の破片の移動のモデル図（左：破断時，右：格納容器スプレー作動時）

BWR 原発において冷却水喪失事故が発生すると、破断箇所の近傍において、配管の保温材が破壊され、多くの破片が発生します。この破片は、主蒸気管破断事故の場合には高速の蒸気流に乗って運ばれ、再循環系配管破断事故の場合には蒸気と水の混合物によって運ばれます。破片の一部は、圧力容器下に張られた床から、ベント管を通過して、サプレッションプールに至ります。これが、ECCSのストレーナーに吸い込まれたときに、ECCSの水の流れを塞いでしまうおそれがあります。最終的にポンプが止まってしまうと、その系統のECCSの機能が失われてしまいます。冷却水喪失事故の際に、ECCSの機能が失われるというのは、大変深刻な事態で、炉心が空焚きとなり、「炉心溶融」となる可能性が高まります。この問題は、米国原子力規制委員会(NRC)によって以前から問題にされ、警告が発せられていました。これが「ストレーナー閉塞問題」です。

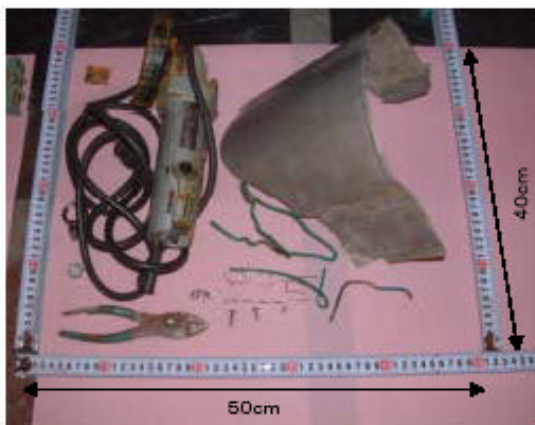
金属類・その他

柏崎刈羽原発 1 号機で見つかった異物

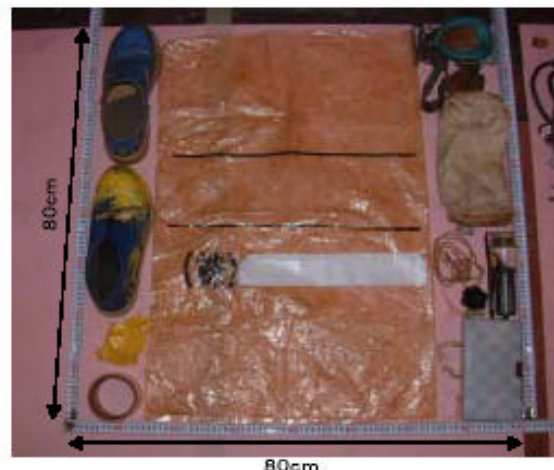
シート・テープ類（作業靴、ビデオテープ、懐中電灯は下記の分類）
